春秋館跡の保存整備に向けた 高山社分教場の敷地構成に関する研究

東京農業大学大学院 卜半 馨

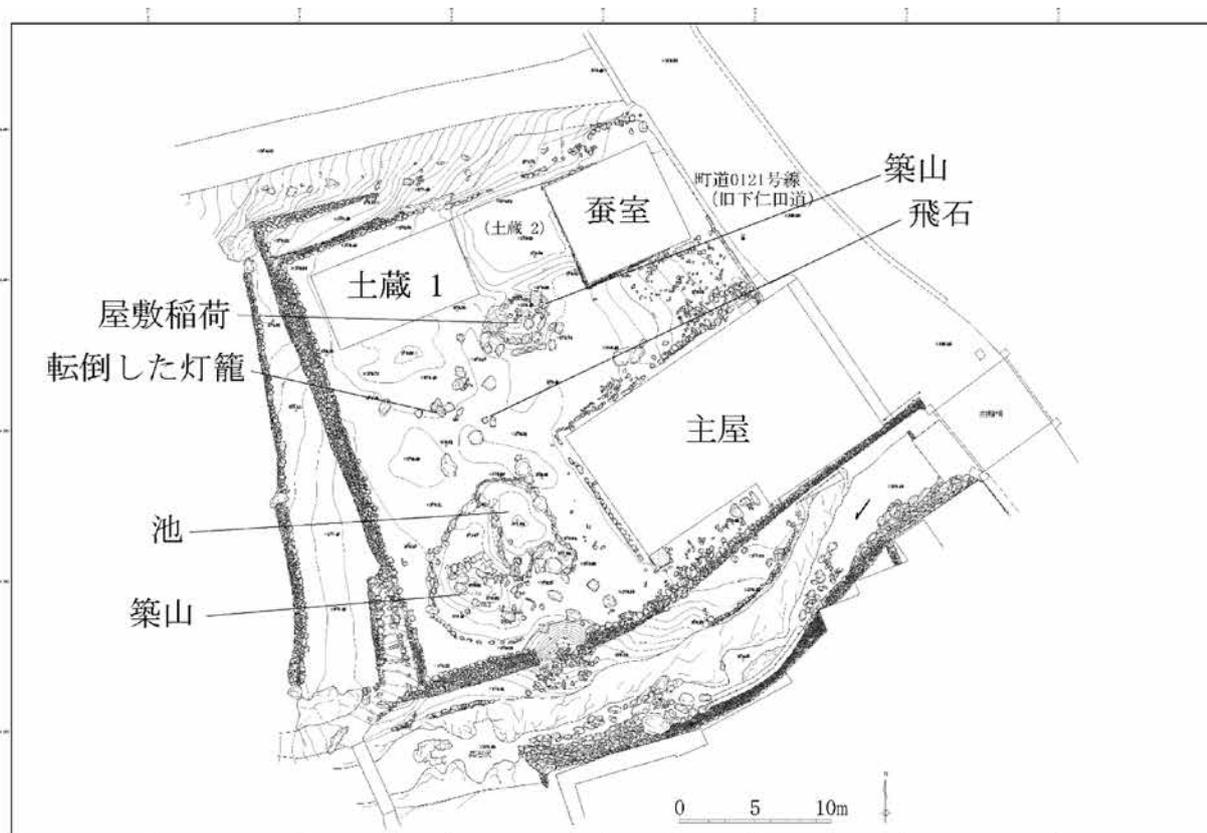
図1 春秋館跡 現状測量図（下仁田町教育委員会提供 一部改変）

養蚕業を営んでいた当時の春秋館は、多くの分教場と異なり街道（旧下仁田道）を挟み込む形で敷地が展開していた。ただし、現在春秋館跡として保存されているのは、その内の街道の西側に広がっていた主屋を中心とする部分である（図1）。街道の東側に展開していた敷地に存在した建築遺構等は全て失われており、大規模蚕室、分教場の学生達の寄宿舎、蚕室、氷庫、庭屋静太郎の隠居場が立ち並んでいたと伝える（下仁

田町教育委員会 2019)。よって本稿では街道西側の敷地に現存する遺構について記載する。遺構は、主屋の他に2階建ての蚕室と蔵が1棟、そして倒壊した小規模な蔵、および主屋の北西に位置する屋敷稲荷、主屋の西側に展開する庭園からなる。

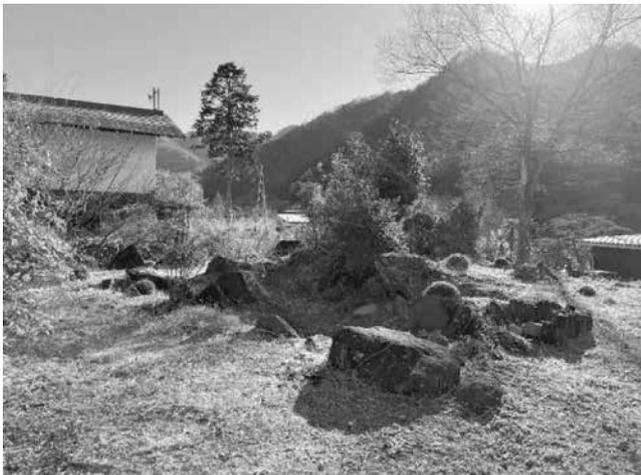
図2 春秋館跡 池を中心とする庭園

春秋館跡では主屋の西側、鑓川に面したエリアに庭園が広がっている。この庭園はその構成から大きく2つに区分出来る。まず、主屋の西側正面に広がる池を中心とした庭園である（図2）。池底から陸部までの高低差は約1.5mを計る。現在は底部に腐葉土がかなり堆積しているため本来の深さは明らかではない。また護岸の目地はセメントモルタルで詰められている。池の西側には岩石で石組を施した築山（図3）があり、築山上には水路様の溝（図4）が確認される。現状、池の導水施設は明らかではないため、この池が山や沢から導水していたのか、それとも天水に頼っていたのかは不明である。ただし、築山上の溝が水路であった

場合、他所から導水することが必須となるため、池の水もその導水に依存していた可能性が指摘できる。

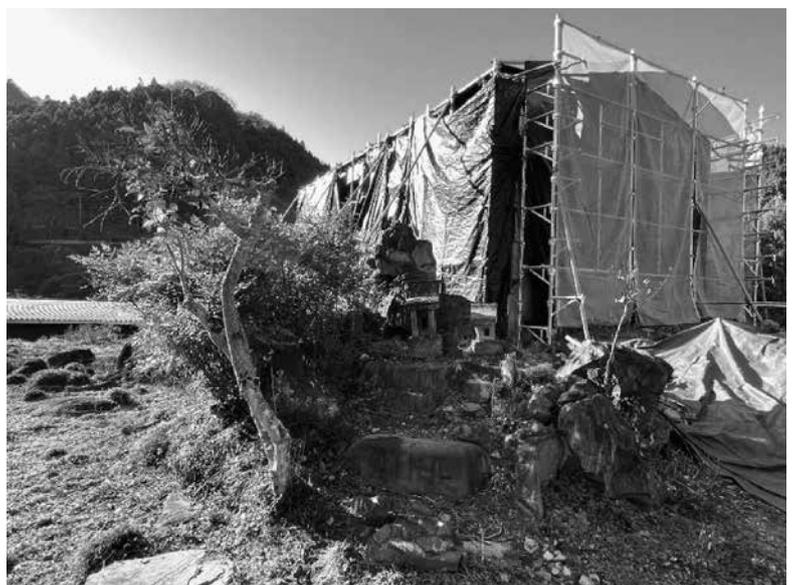
図5 春秋館跡 屋敷稲荷

主屋の北西側には、大きな石材で積まれた築山上に小さな祠が存在する(図5)。築山を構成する石材は自然に積まれたものではなく、セメントモルタルによって固定されていることから、明治期以降に構築された築山であることが分かる。この築山は、土蔵2の正面に構築されており、物資の搬入出時に障害になったものと考えられる。よって、作業の支障になったとしても、この位置に屋敷稲荷を設けなければならなかった、何らかの理由があったと推測される。

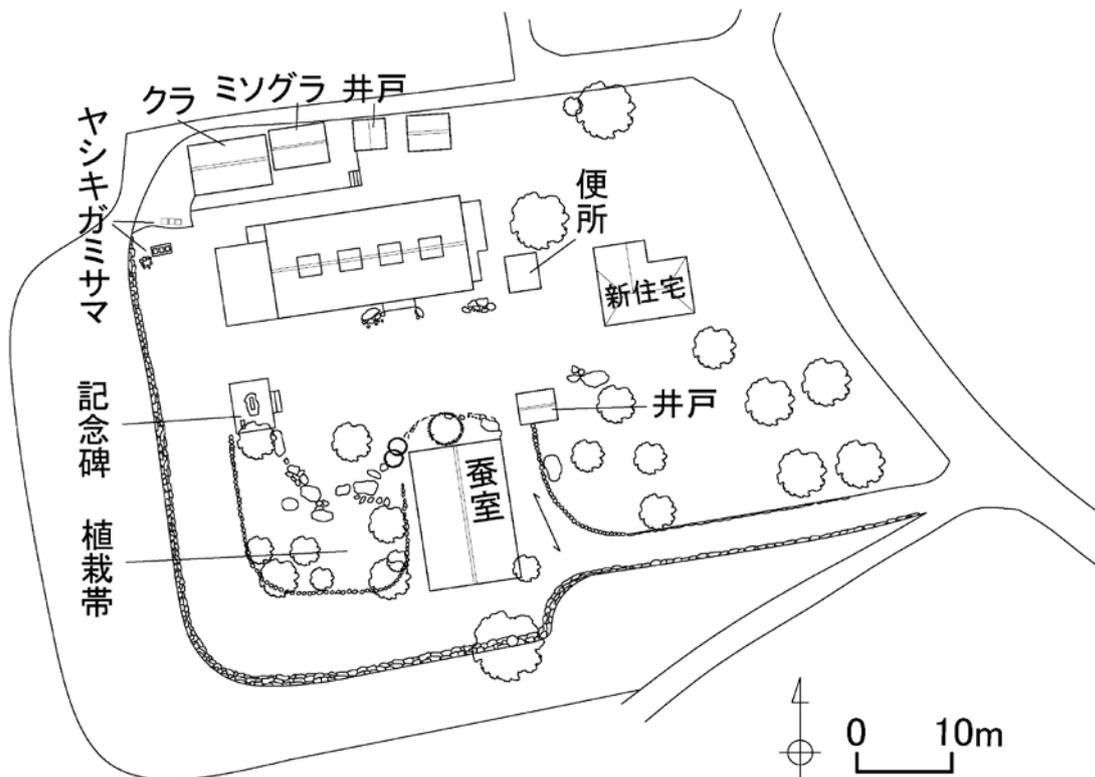
図6 町田洋家 現況平面図

高山社第2代社長である町田菊次郎の生家であり、藤岡市本郷に所在する非常に大規模な養蚕農家遺構である（図6）。建物遺構としては主屋（図7）と蚕室、および井戸屋と蔵2棟（図8）が残る。主屋は1階部分の桁行が26.460mを計る大規模な建築である（藤岡市教育委員会 2013）。敷地の南側には明治28年の家相図に描かれた蚕室が現存しているが、建物の方向が家相図とは異なるため、いずれかの時期に移築されたと考えられる（藤岡市教育委員会 2013）。また、分教場時代には、現存遺構以外にも寄宿舎や家畜小屋等が敷地内に建てられていたことが家相図から明らかである。井戸屋は現在2棟あり主屋の北側に1棟、そしてもう1棟は主屋の南側に位置している。所有者曰く、前者は主に調理用に、後者は主に作業用に使用されたとのことであった。主屋北側の2棟の蔵は、西側から「クラ」および「ミソグラ」と呼ばれている。寄

宿舎は主屋の南西側に、家畜小屋は南東側に建てられていたが、現在では寄宿舍の位置に植栽帯（図9）が、家畜小屋の位置には近年建設された住宅が位置している。

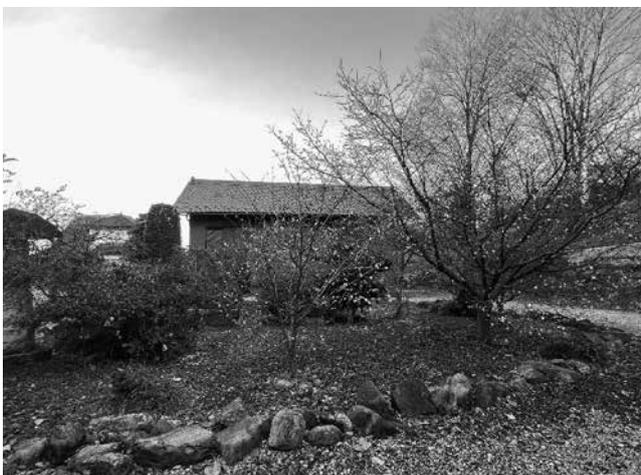
図9 町田洋家 植栽帯

建築遺構として大規模な主屋や蚕室が残る一方で、敷地内における樹木の数は比較的少なく、分教場当時から残ると考えられるものは数本に留まる。主屋の東側、便所に隣接した位置にユズの古木があり、町田氏曰く、分教場当時から存在する可能性がある（図10）。また古木ではないが、敷地内ではカキが多数見られる。前述の植栽帯はフユザクラやサザンカなど観賞用の植物によって構成されており、分教場当時のものではない（所有者談）。敷地の外周西側から南側は数mの高さを持つ石垣によって補強されているが、これは近年町田氏によって建設されたものである。

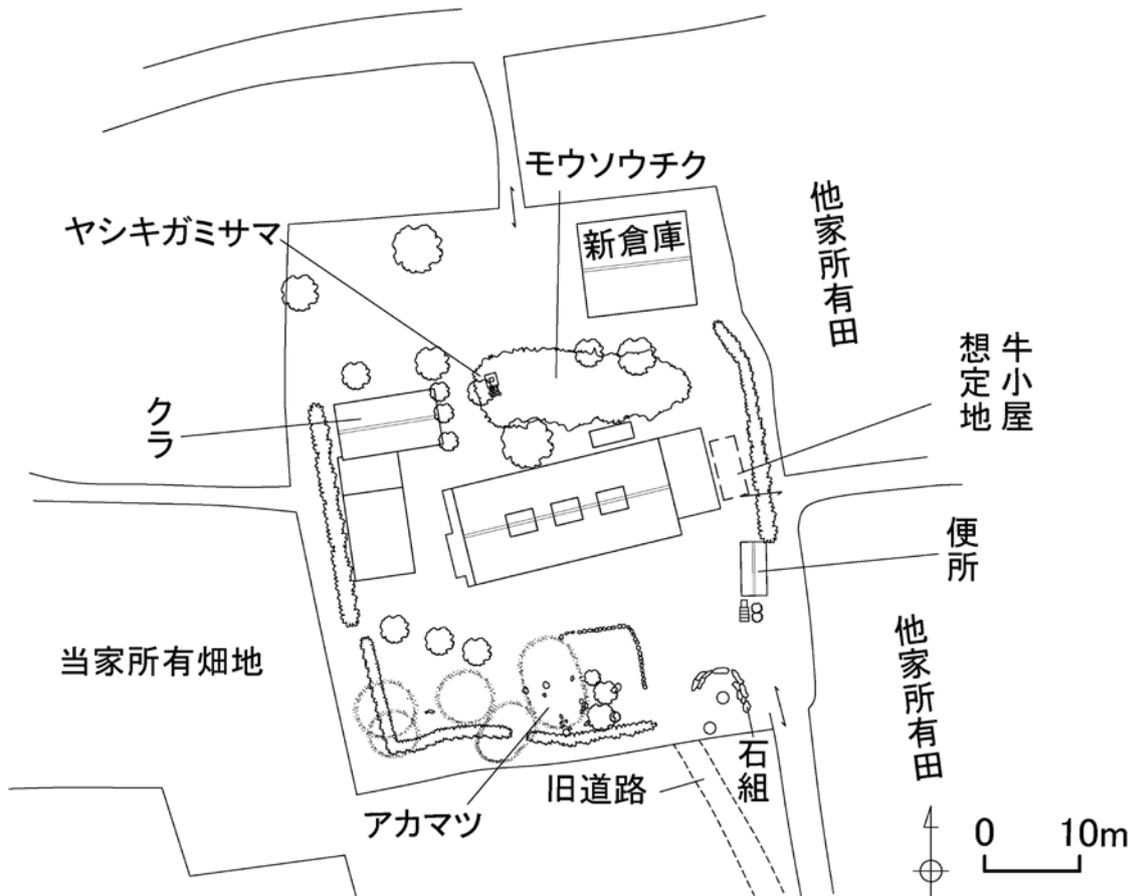
図11 縫島明家 現況平面図

藤岡市中に位置する分教場であり（図11）、大規模な主屋が残る。本来は縫島家によって建設されたものではなく、塚越兵衛門が分教場として建設したものであった。主屋の北西側にはクラが現存しているが、現在はほとんど使用されておらず、荒廃が著しい。クラが未完成（漆喰が塗られていなかった）のまま縫島家に売却されたことが原因であると、当家では伝えている。

家相図を確認すると現存遺構以外に、長屋門や大規模蚕室が存在していたことが分かる。大規模蚕室は、主屋の北側、現在では新倉庫が建つ位置に存在していた（藤岡市教育委員会 2013）。それ故に、敷地北側からアクセスできる進入路は当初からあったものではなく、隣接する住居が建設される際に設置された新しい道である。敷地南側の入口も分教場時代は位置が異なり、現在よりも西側に入口が存在した。分教場時代にはこの入口に前述の長屋門が構えられていたと考えられる。

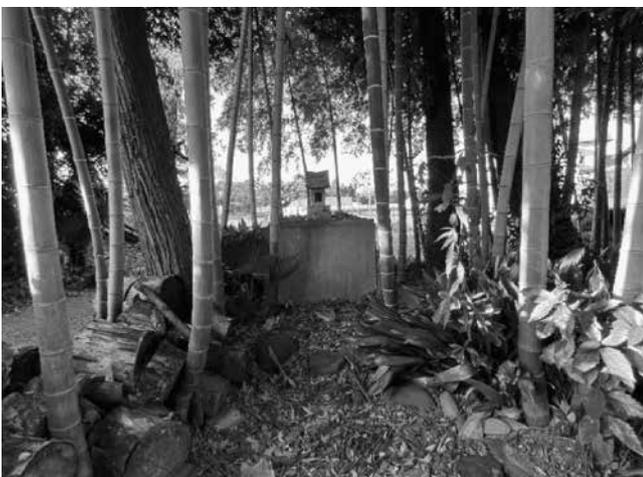
図12 縫島明家 ヤシキガミサマ

主屋とクラ以外に分教場時代から現存している建築遺構はないが、主屋の北西側には他の分教場と同じく「ヤシキガミサマ」が残っている（図12）。また便所も、分教場時代の施設ではないものの、その位置は当時から変化していないとのことであった。

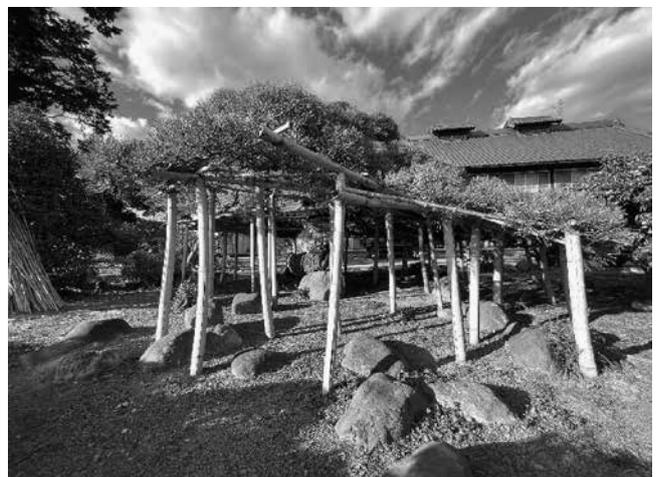
図13 縫島明家 アカマツ

主屋の前には作業空間があり、その南側には多数の樹木が植えられている。中でも、アカマツは樹齢数百年の古木であり、分教場時代から存在したものである（所有者談）。当家では、現当主の母が幼かった頃にこのアカマツの枝を主屋の縁から触ることが出来たと伝えており、かつての木の大きさが窺える。また、このアカマツの樹冠の下には多数の庭石が存在しているものの（図13）、その用途は不明とのことであった。石の多くは明確に据えられた形跡がないため、一時的に置かれただけのものと見られるが、そもそもこの石材がなぜ当家にもたらされたのか明らかではない。この庭石以外に庭園に関係する可能性のある遺構は見られず、南からの進入路脇に位置する石組も、近年構築されたものである。

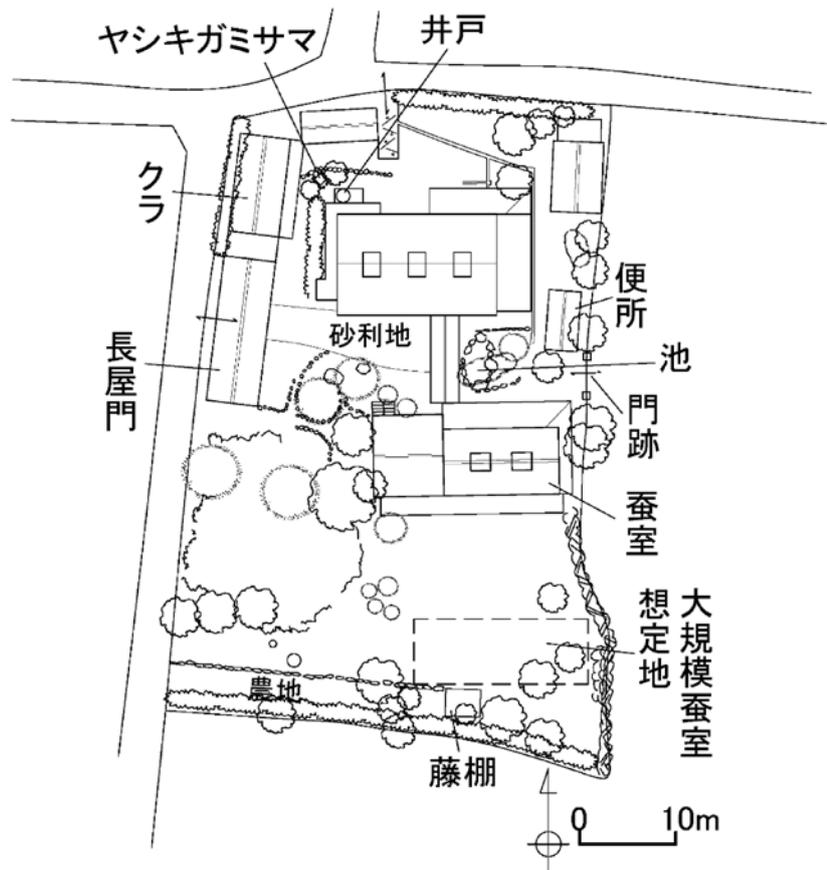
図14 中里多喜夫家 現況平面図

今回記載した分教場遺構の中で、分教場時代の敷地構成を最も色濃く残している住宅であり、町田洋家と同じく藤岡市本郷に所在する。分教場を開設した初代中里寅蔵は町田菊次郎と1歳差であると共に、同じく本郷の出身であったことからよく菊次郎を支えた人物として知られる（藤岡市教育委員会 2013）。住宅の敷地は南北に長方形を呈し、敷地中央北寄りに主屋が位置する（図14）。主屋は明治32年上棟であり、高山社跡から8年ほど新しい建物である。町田洋家や縫島明家とも完成年代が近く、高山社の教えを反映した建物となっている。主屋の南側には2階建ての蚕室（図15）が立ち、主屋と簡素な渡り廊下でつながっている。往時は蚕室の南側により大規模な10間あまりの蚕室が存在したが、戦前に取り壊されたとのことで、現在は敷地内にその礎石が積まれて残っているのみである。

主屋の西側から北西方向には、長屋門や当家の屋号「神流館」が壁面に書かれたクラが並んで建つ。主屋の北西隅には「ヤシキガミサマ」と称される祠（図16）があり、さらにその東隣には井戸が存在する。ヤシキガミサマの北側、敷地の北西角付近にはかつて樹高の高い巨木が、雷電木として多数植えられていたとのことであった。

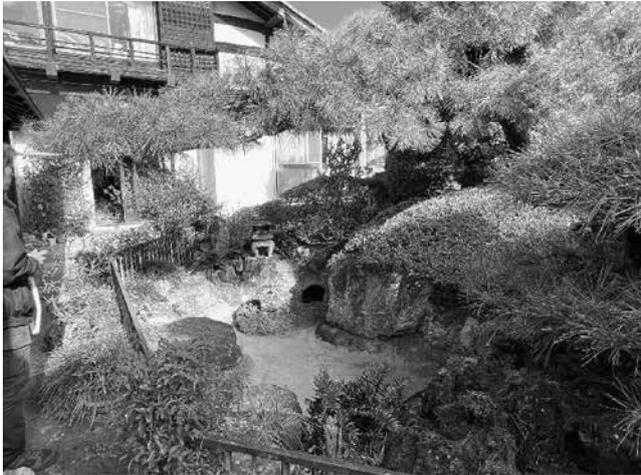
図17 中里多喜夫家 池

渡り廊下の東側、主屋と蚕室に挟まれた場所には、簡素な築山を備えるセメントモルタルで構築された池がある。この池は分教場時代のものではなく、養蚕業を廃業した昭和40年代に現当主の義理の父が設けたものとのことであった。往時は鯉が飼われており天水に依存した池（図17）である。

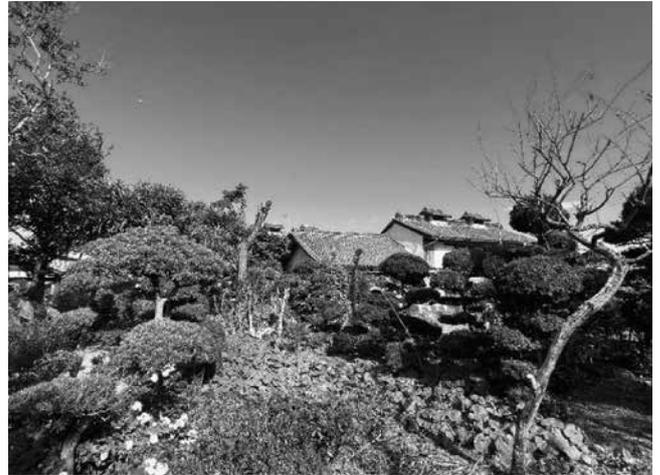
図18 中里多喜夫家 屋敷森

このように敷地の中央から北半には建物が立ち並んでいる一方で、敷地の南半は林地もしくは空地となっている。前述の通り、現存する蚕室の南側には大規模な蚕室が存在したことからその場所は空き地となっているが、蚕室の西側から南西方向にはいくつかの巨木が立ち並んでいる。全体的に大きな木が多く、アカマツやヒノキ、イトヒバ、ゴヨウマツ、ツバキが観察される（図18）が、分教場時代から存在したものは明

らかでない。ただし所有者の方曰く、昔から蚕室の西側から南西側は多くの木が生えていたらしく、分教場時代から似たような景観であった可能性が高い。その中には、オオシラビソの切り株が残り、この木は分教場時代から存在したものとのことである。このように中里家は町田家と比較して樹木数が多いことが明らかであるが、これらは決して庭園の様相は呈しておらず、雑然と植えられている印象である。よって中里家でも町田家と同じく、分教場時代から庭園は存在していなかったと推測される。
